RELATÓRIO Nº	220924
	REQUERENTE	LM PROJETOS E CONSTRUÇÕES LTDA
	FOURA:	12 de 114
	OBRA:	TRECHO DE ADUTORA NA ZONA RURAL DE PEDRA BRANCA-CE
	DATA:	24/09/2022
AREA:	COMUNIDADE SÃO JOSÉ	REV: 0
TÍTULO:	CARACTERIZAÇÃO DE SOLO

6. PERFIL INDIVIDUAL DA SONDAGEM: ST-006

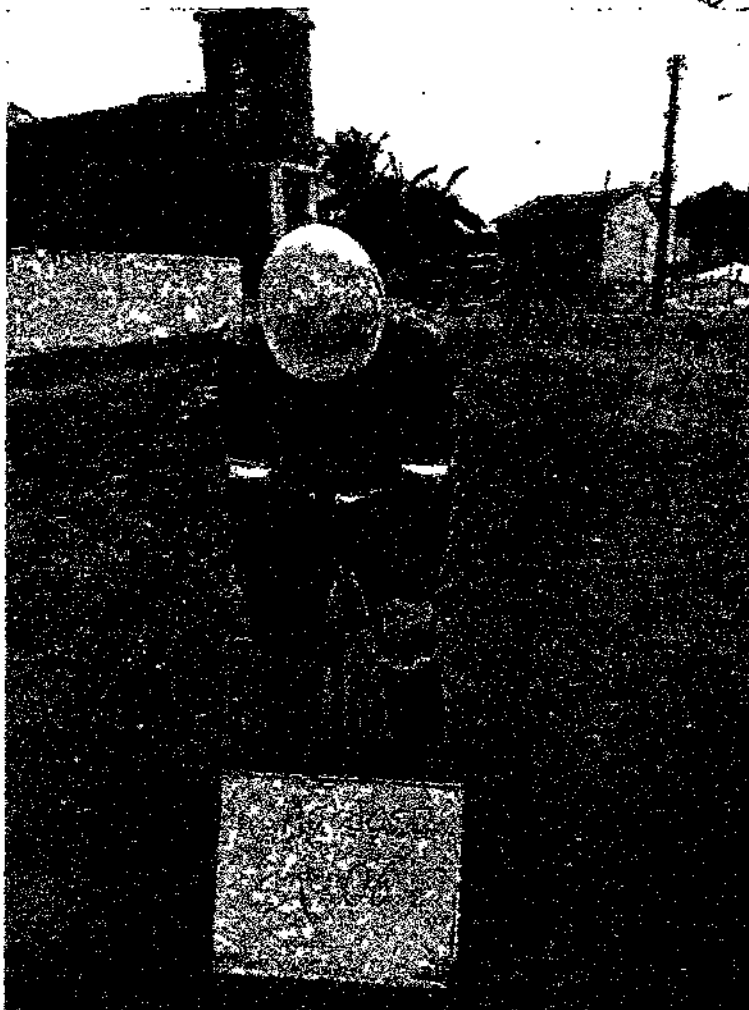
6.2 REGISTRO FOTOGRÁFICO

Nº DE AMOSTRAS	PROF. DA CAMADA (m)	CLASSIFICAÇÃO DO MATERIAL	PERFIL GRÁFICO	NÍVEL DE ÁGUA	MUDANÇA DA CAMADA
1	1,00	Argila silteosa arenosa, de cor vermelha, muito compacto.

OBS: CATEGORIA DO MATERIAL ANALISADO: MATERIAL DE 1ª CATEGORIA (100%)

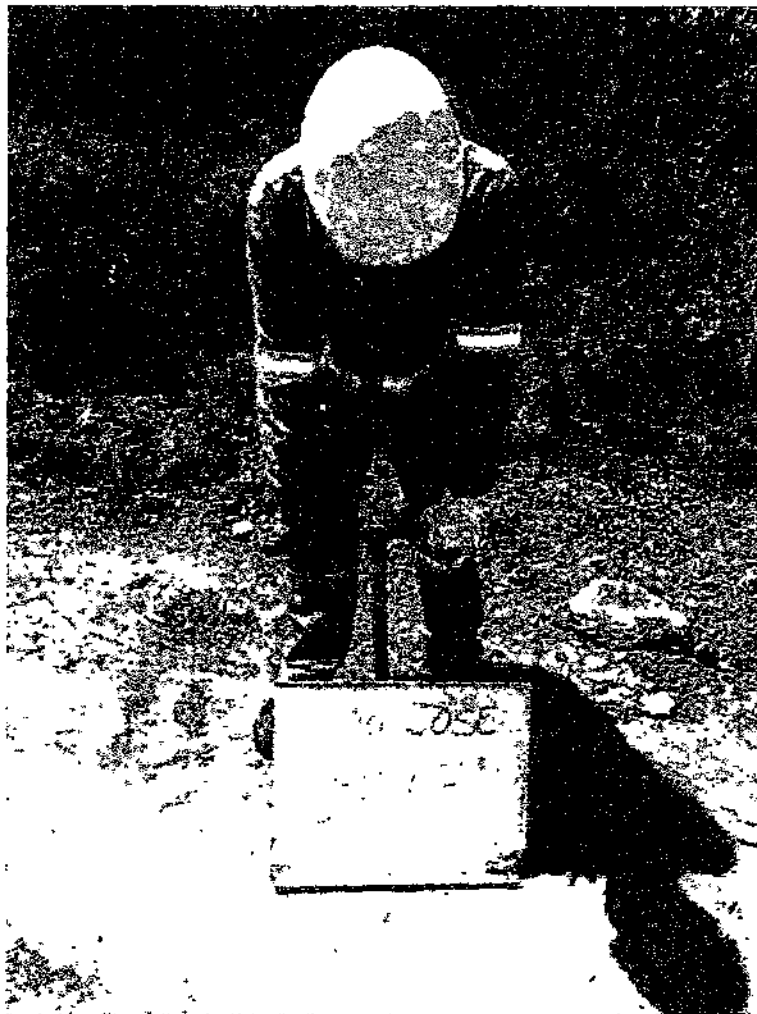
7.2 REGISTRO FOTOGRÁFICO

Nº DE AMOSTRAS	PROF. DA CAMADA (m)	CLASSIFICAÇÃO DO MATERIAL	PERFIL GRÁFICO	NÍVEL DE ÁGUA	MUDANÇA DA CAMADA
1	0,50	Argila, silteosa, arenosa, de cor vermelha, muito compacto.

OBS: CATEGORIA DO MATERIAL ANALISADO: MATERIAL DE 1ª CATEGORIA (70%) E MATERIAL DE 3ª CATEGORIA (30%)

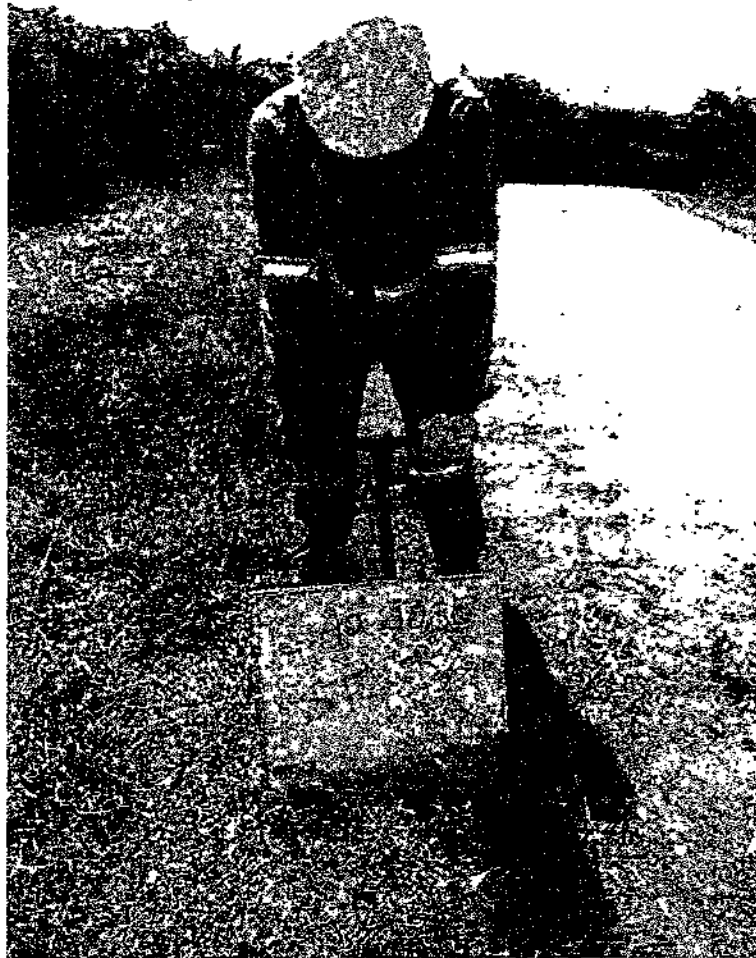
8.2 REGISTRO FOTOGRÁFICO

Nº DE AMOSTRAS	PROF. DA CANALADA (m)	CLASSIFICAÇÃO DO MATERIAL	PERFIL GRÁFICO	NÍVEL DE ÁGUA	MUDANÇA DA CABIADA
1	1,00	Argila, silteosa, de cor cinza, muito compacto.			
		LEGENDA: SILTE: PEDREGULHO: MATÉRIA ORGÂNICA: AREIA: ARGILA:	NÍVEL D'ÁGUA(m) O nível de água não foi encontrado na data do ensaio.

OBS: CATEGORIA DO MATERIAL ANALISADO: MATERIAL DE 1ª CATEGORIA (100%)

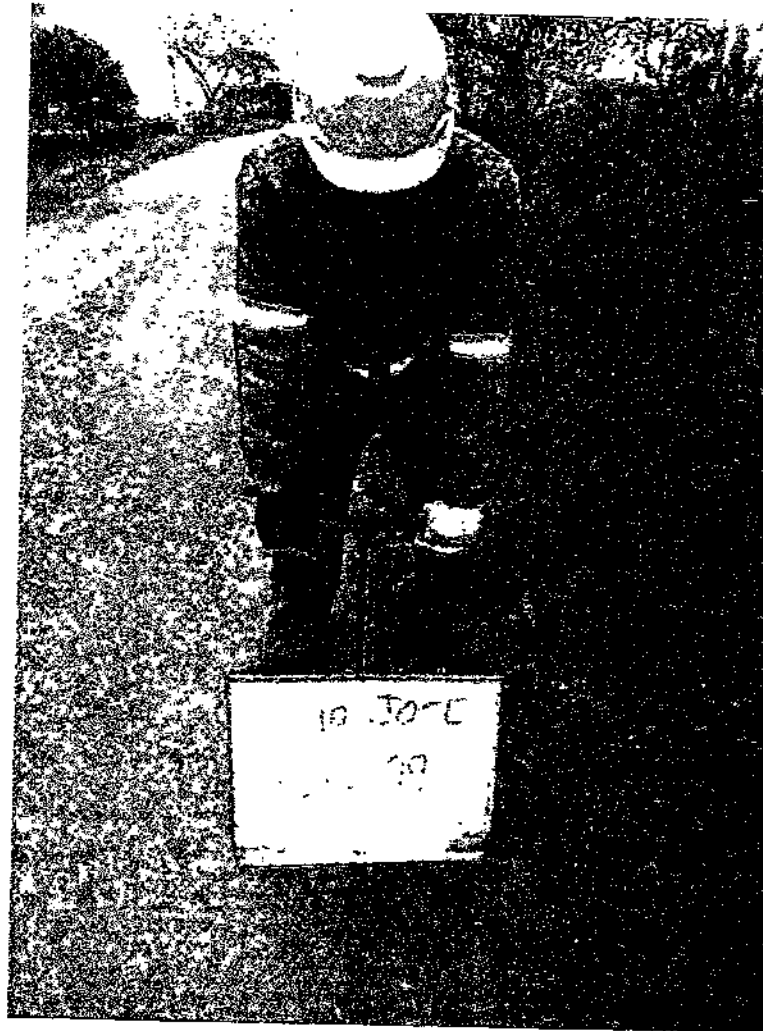
9.2 REGISTRO FOTOGRÁFICO

Nº DE AMOSTRAS	PROF. DA CAMADA (m)	CLASSIFICAÇÃO DO MATERIAL	PERFIL GRÁFICO	NÍVEL DE ÁGUA	MUDANÇA DA CAMADA
1	0,30	Argila, silteosa, arenosa, de cor vermelha, muito compacto.

OBS: CATEGORIA DO MATERIAL ANALISADO: MATERIAL DE 1ª CATEGORIA (100%)

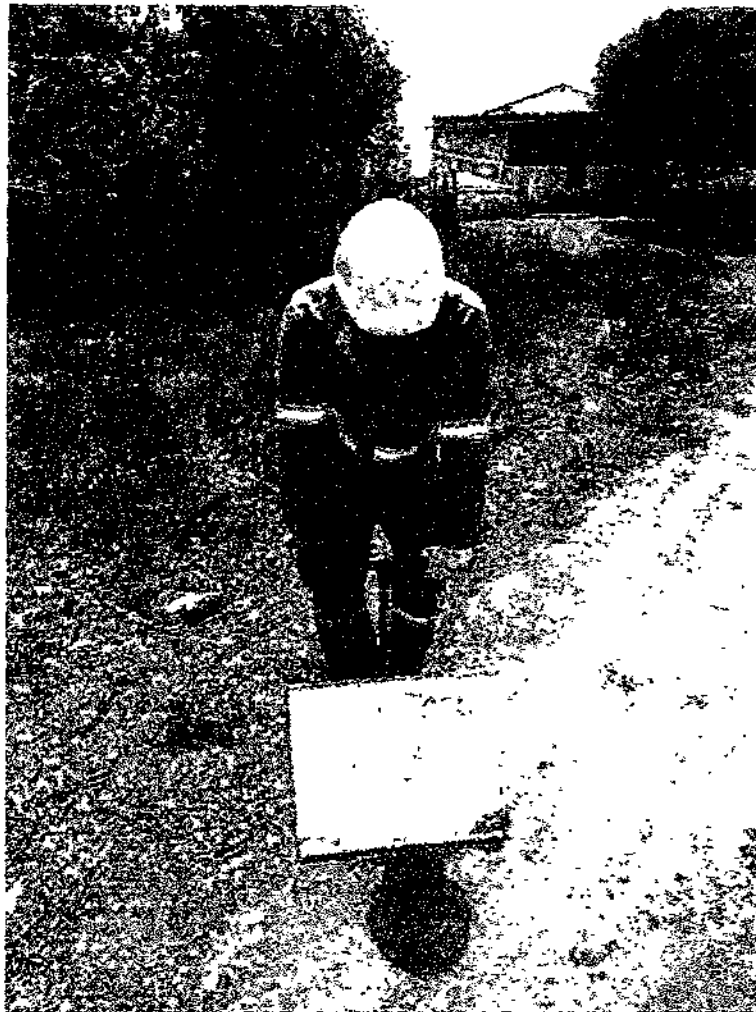
10.2 REGISTRO FOTOGRÁFICO

Nº DE AMOSTRAS	PROF. DA CAMADA (m)	CLASSIFICAÇÃO DO MATERIAL	PERFIL GRÁFICO	NÍVEL DE ÁGUA	MUDANÇA DA CAMADA
1	0,65	Argila, silteosa, de cor cinza, muito compacto.

OBS: CATEGORIA DO MATERIAL ANALISADO: MATERIAL DE 1ª CATEGORIA (65%) E MATERIAL DE 2ª CATEGORIA (35%)

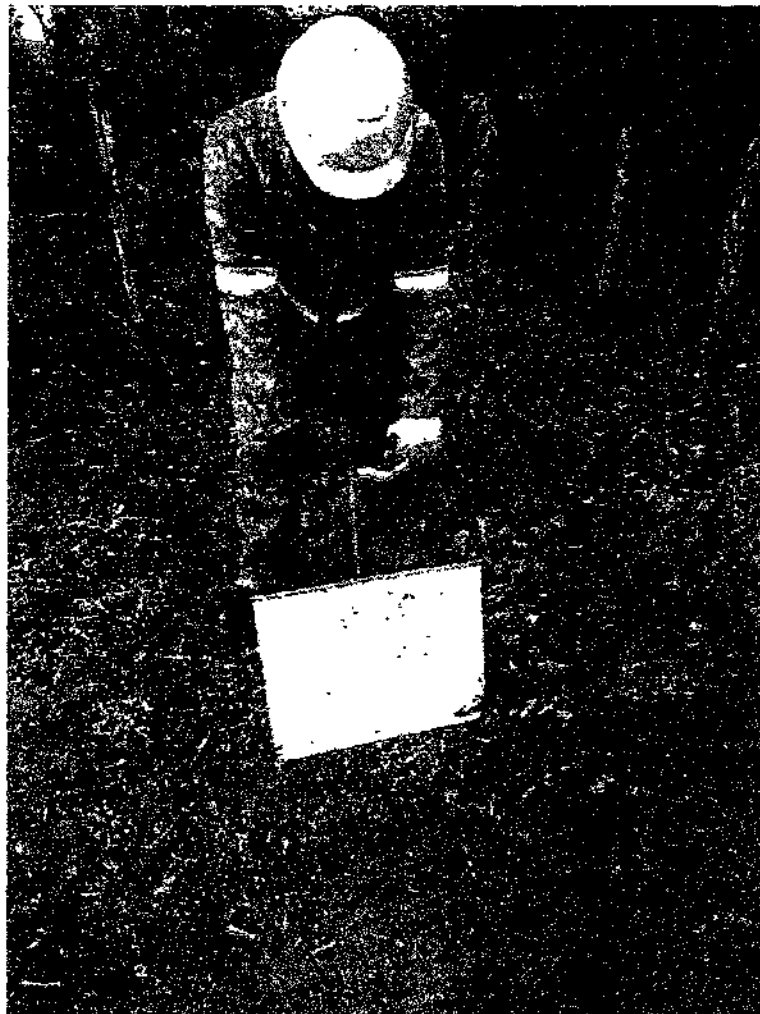
11.2 REGISTRO FOTOGRÁFICO

Nº DE AMOSTRAS	PROF. DA CAMADA (m)	CLASSIFICAÇÃO DO MATERIAL	PERFIL GRÁFICO	NÍVEL DE ÁGUA	VARIAÇÃO DA CAMADA
1	1,00	Argila siltoosa arenosa, de cor marrom, muito compacto.

OBS: CATEGORIA DO MATERIAL ANALISADO: MATERIAL DE 1ª CATEGORIA (100%)

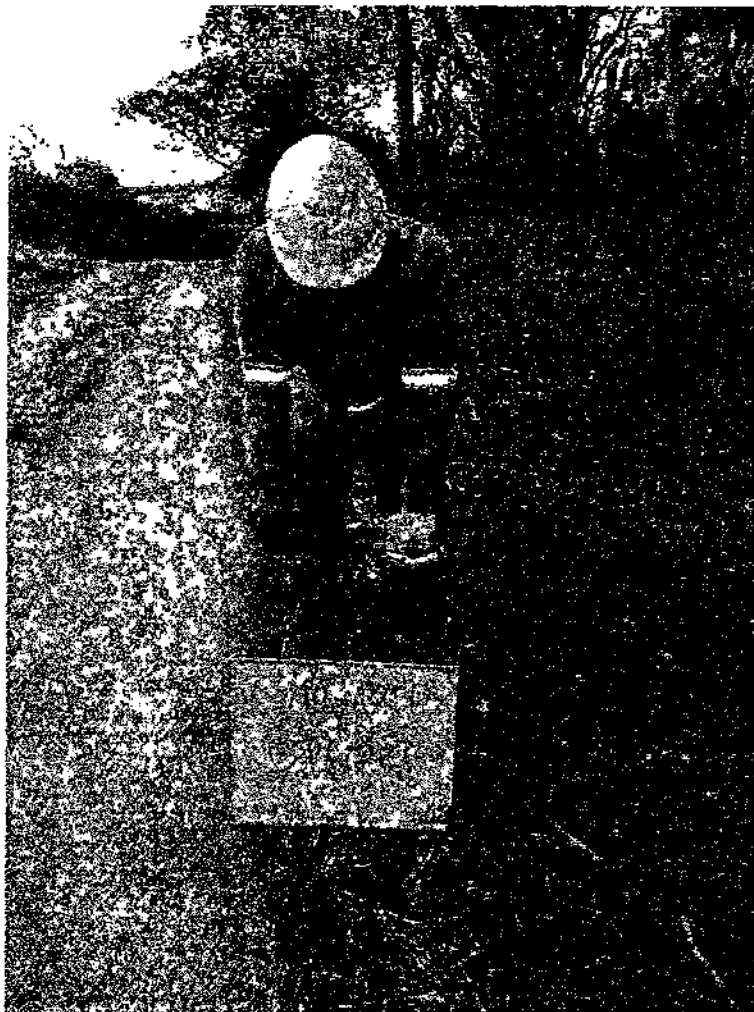
12.2 REGISTRO FOTOGRÁFICO

Nº DE AMOSTRAS	PROF. DA CAMADA (m)	CLASSIFICAÇÃO DO MATERIAL	PERFIL GRÁFICO	NÍVEL DE ÁGUA	MUDANÇA DA CAMADA
1	1,00	Argila silteosa arenosa, de cor marrom, muito compacto.

OBS: CATEGORIA DO MATERIAL ANALISADO: MATERIAL DE 1ª CATEGORIA (100%)

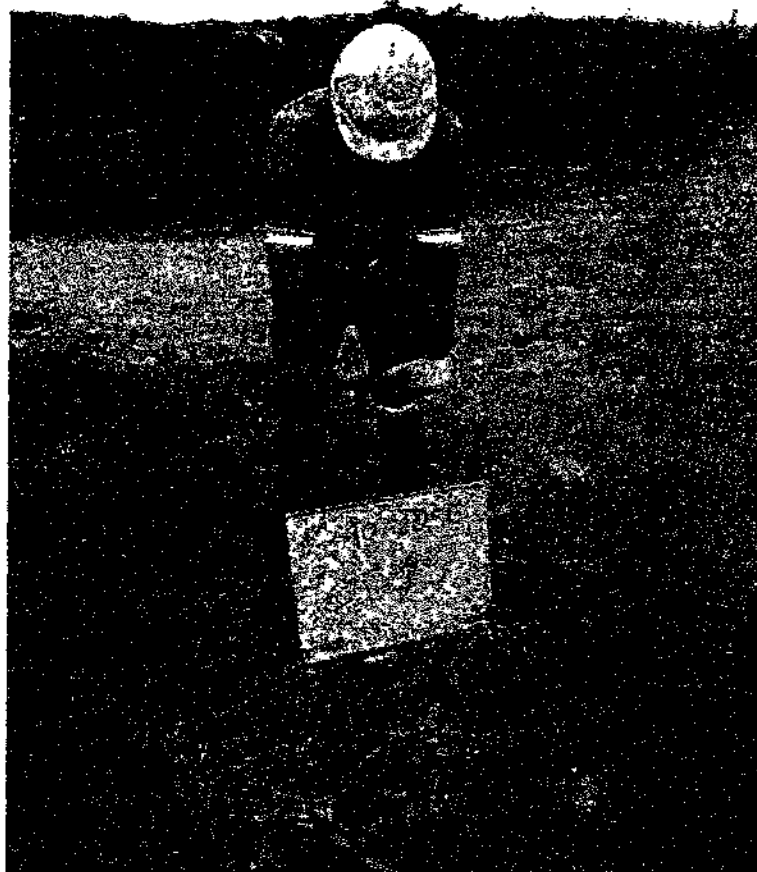
13.2 REGISTRO FOTOGRÁFICO

Nº DE AMOSTRAS	PROF. DA CAMADA (m)	CLASSIFICAÇÃO DO MATERIAL	PERFIL GRÁFICO	NÍVEL DE ÁGUA	MUDANÇA DA CAMADA
1	0,70	Argila silteosa arenosa, de cor marrom, muito compacto.

OBS: CATEGORIA DO MATERIAL ANALISADO: MATERIAL DE 1ª CATEGORIA (65%) E MATERIAL DE 2ª CATEGORIA (35%)

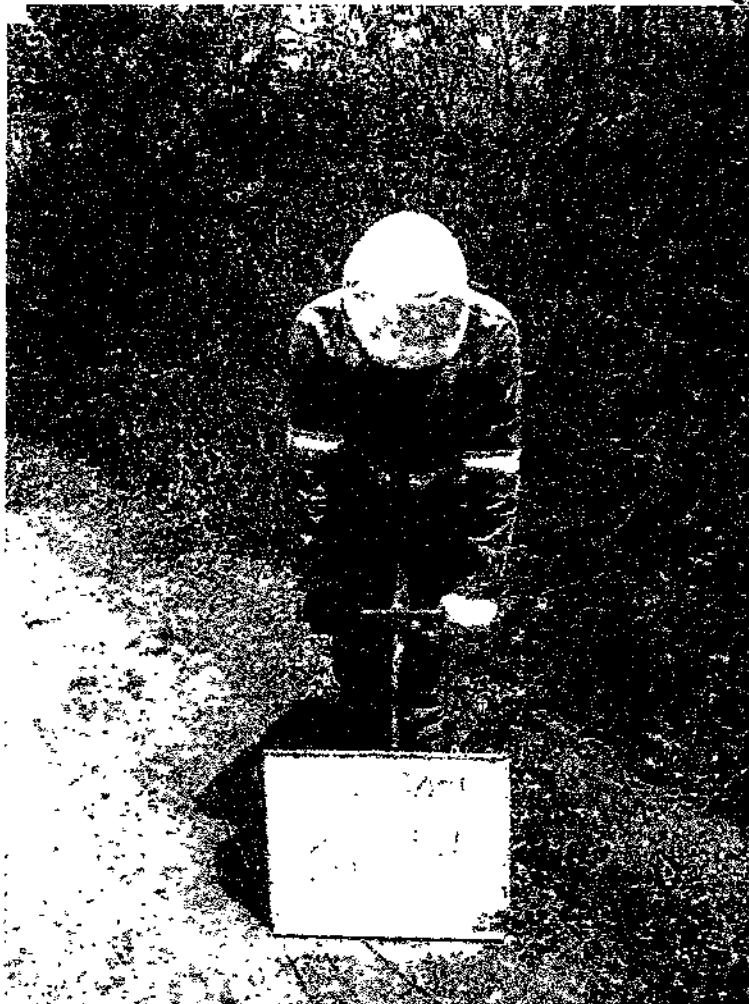
14.2 REGISTRO FOTOGRÁFICO

Nº DE AMOSTRAS	PROF. DA CAMADA (m)	CLASSIFICAÇÃO DO MATERIAL	PERFIL GRÁFICO	NÍVEL DE ÁGUA	MUDANÇA DA CAMADA
1	1,00	Argila siltilosa arenosa, de cor marrom, muito compacto.

OBS: CATEGORIA DO MATERIAL ANALISADO: MATERIAL DE 1ª CATEGORIA (100%)

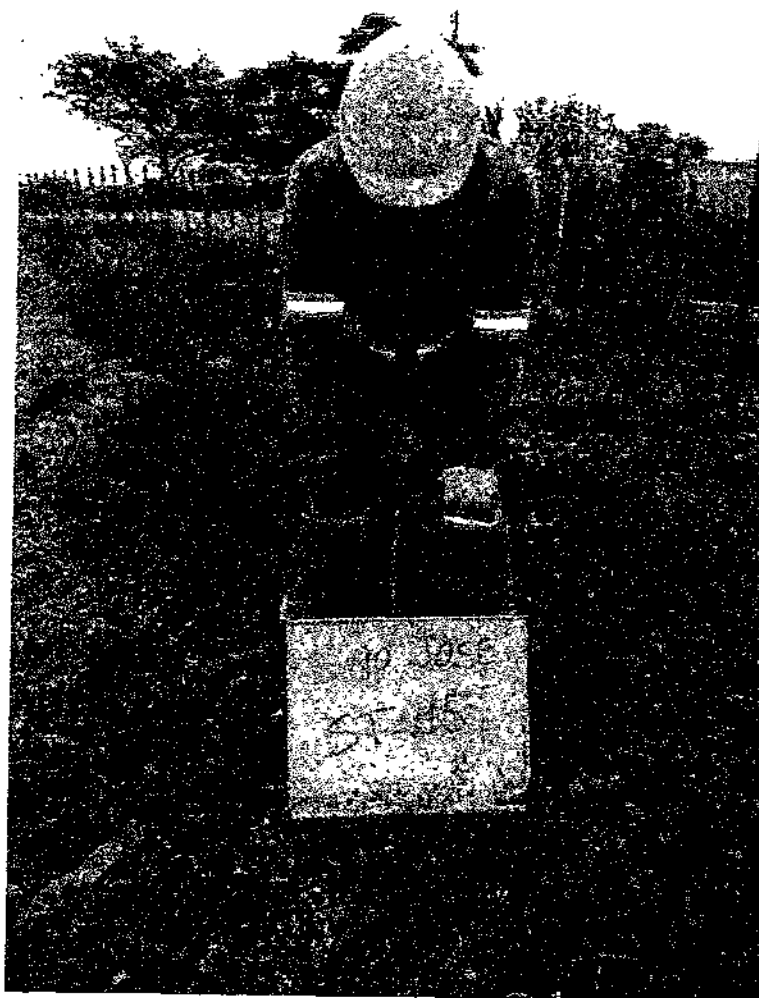
15.2 REGISTRO FOTOGRÁFICO

Nº DE AMOSTRAS	PROF. DA CAMADA (m)	CLASSIFICAÇÃO DO MATERIAL	PERFIL GRÁFICO	NÍVEL DE ÁGUA	MUDANÇA DA CAMADA
1	0,85	Argila silteosa, de cor marrom, muito compacto.

OBS: CATEGORIA DO MATERIAL ANALISADO: MATERIAL DE 1ª CATEGORIA (85%) E MATERIAL DE 1ª CATEGORIA (15%)

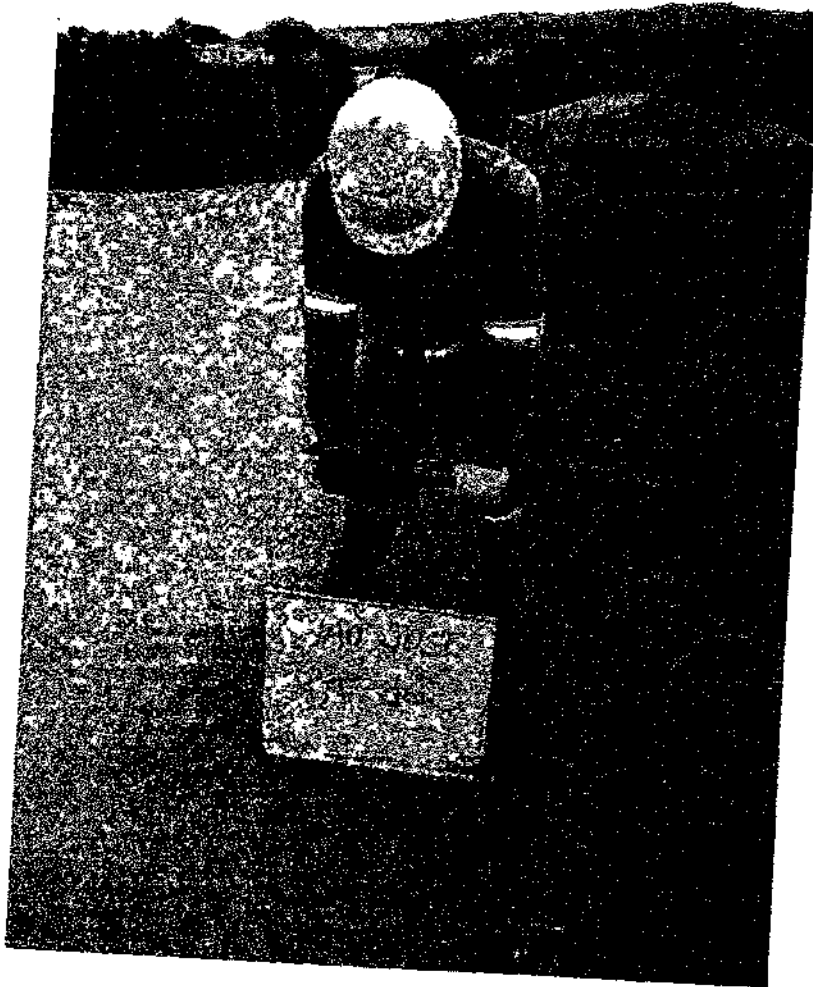
16.2 REGISTRO FOTOGRÁFICO

Nº DE AMOSTRAS	PROF. DA CAMADA (m)	CLASSIFICAÇÃO DO MATERIAL	PERFIL GRÁFICO	NÍVEL DE ÁGUA	MUDANÇA DA CAMADA
1	0,70	Argila, siltsosa, de cor vermelha, muito compacto.

OBS: CATEGORIA DO MATERIAL ANALISADO: MATERIAL DE 1ª CATEGORIA (70%)

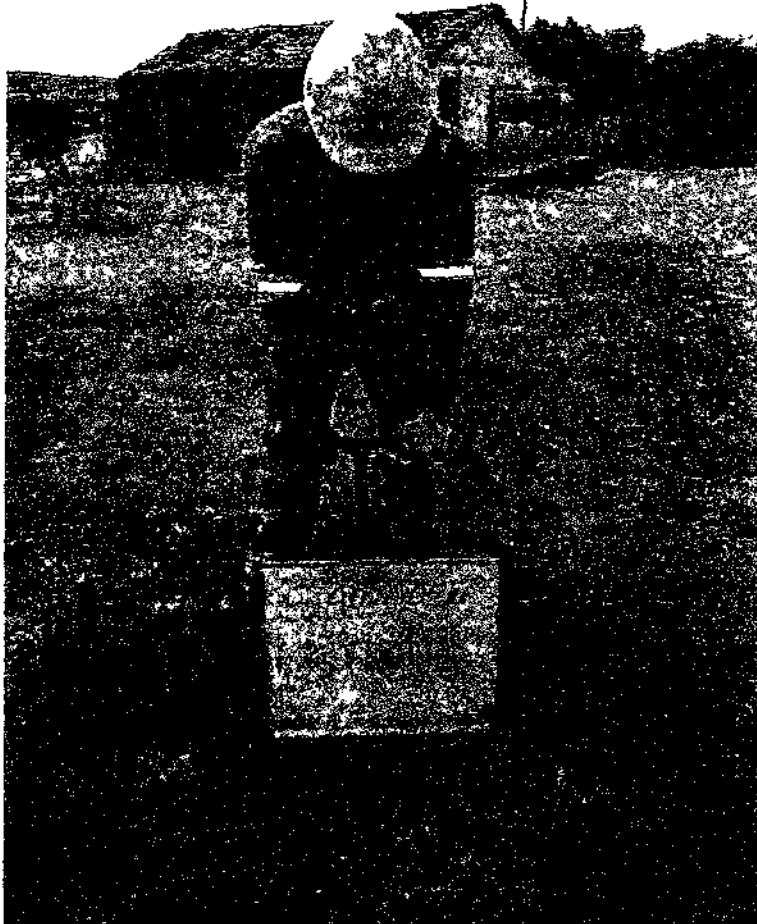
17.2 REGISTRO FOTOGRÁFICO

Nº DE AMOSTRAS	PROF. DA CAMADA (m)	CLASSIFICAÇÃO DO MATERIAL	PERFIL GRÁFICO	NÍVEL DE ÁGUA	MUDANÇA DA CAMADA
1	0,00	IMPENETRÁVEL AO TRADO, ALTERAÇÃO ROCHOSA.

OBS: CATEGORIA DO MATERIAL ANALISADO: MATERIAL DE 1ª CATEGORIA (100%)

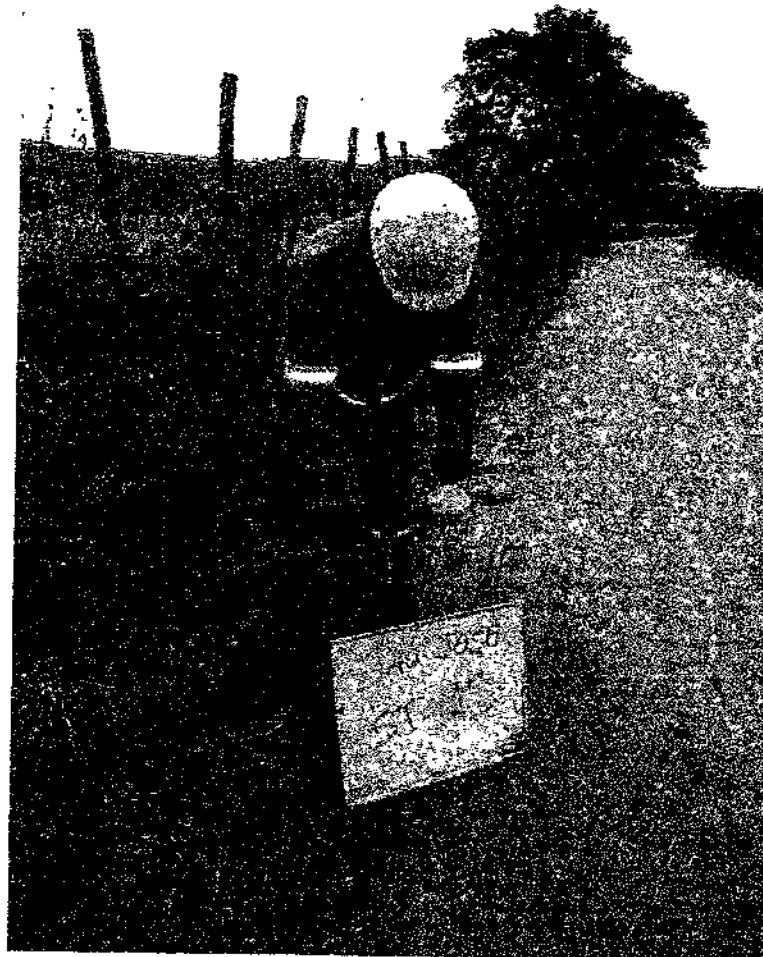
18.2 REGISTRO FOTOGRÁFICO

Nº DE AMOSTRAS	PROF. DA CAMADA (m)	CLASSIFICAÇÃO DO MATERIAL	PERFIL GRÁFICO	NÍVEL DE ÁGUA	ALDEANÇA DA CAMADA
1	1,00	Argila, siltosa, de cor cinza, muito compacto.

OBS: CATEGORIA DO MATERIAL ANALISADO: MATERIAL DE 1ª CATEGORIA (100%)

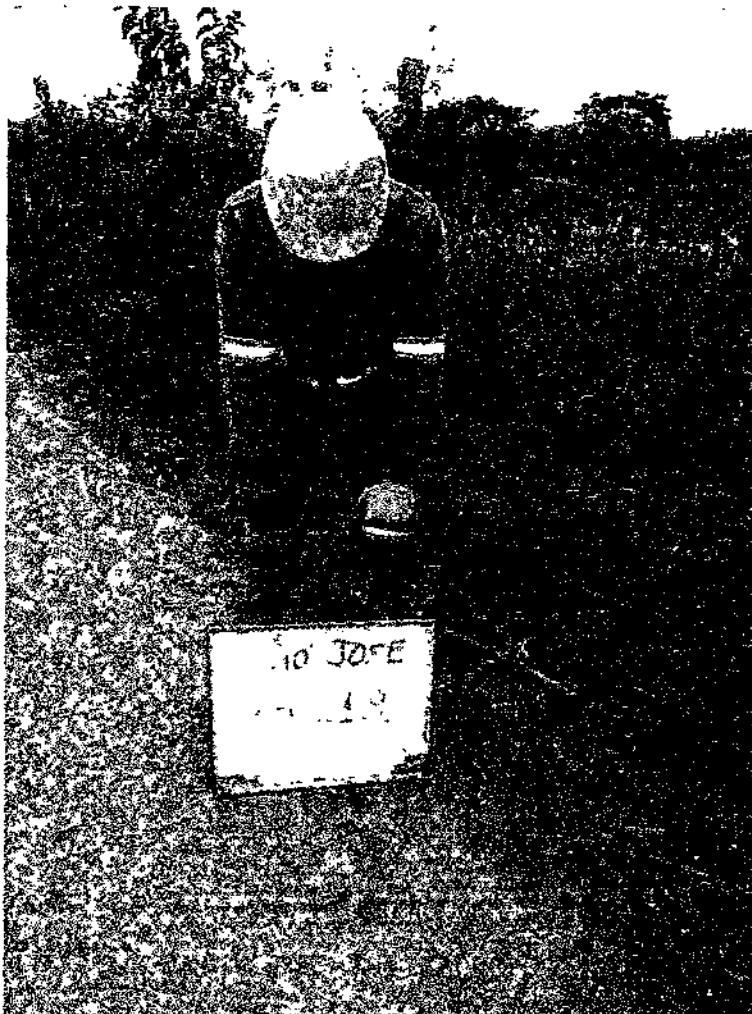
REGISTRO FOTOGRÁFICO

Nº DE AMOSTRAS	PROF. DA CANALADA (m)	CLASSIFICAÇÃO DO MATERIAL	PERFIL GRÁFICO	NÍVEL DE ÁGUA	INCIDÊNCIA DA CANALADA
1	1,00	Argila, silteosa, de cor cinza, muito compacto.

OBS: CATEGORIA DO MATERIAL ANALISADO: MATERIAL DE 1ª CATEGORIA (100%)

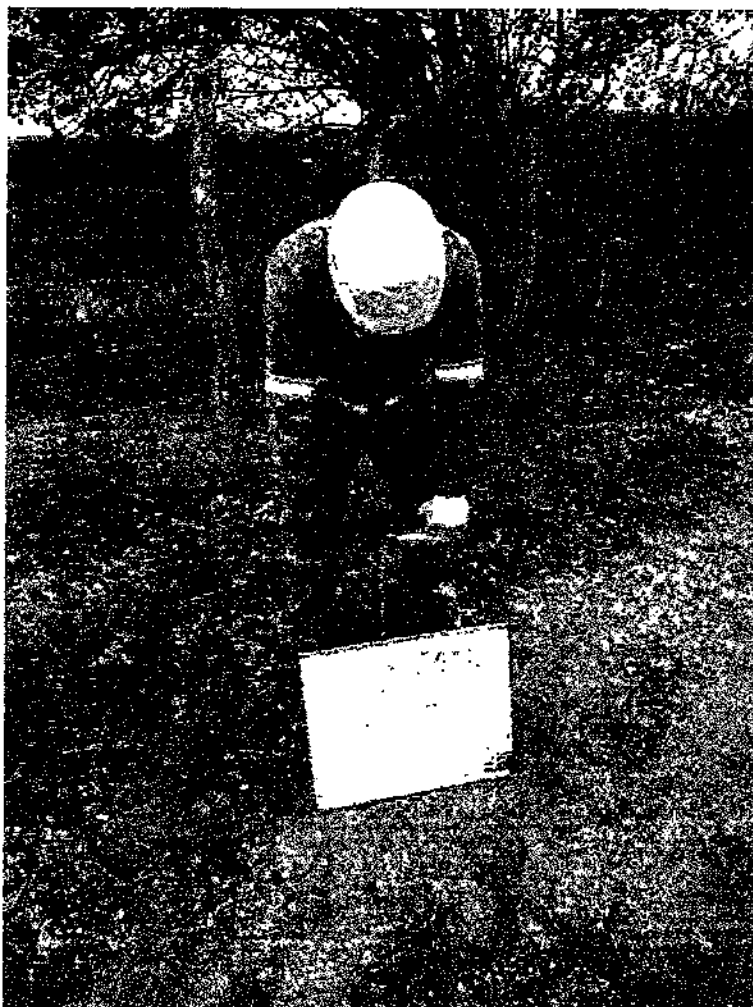
REGISTRO FOTOGRÁFICO

Nº DE AMOSTRAS	PROF. DA CAMADA (m)	CLASSIFICAÇÃO DO MATERIAL	PERFIL GRÁFICO	NÍVEL DE ÁGUA	MEDANCA DA CAMADA
1	1,00	Argila, silteosa, de cor cinza, muito compacto.

OBS: CATEGORIA DO MATERIAL ANALISADO: MATERIAL DE 1ª CATEGORIA (100%)
