RELATÓRIO	Nº	220924	
	REQUERENTE:	LM PROJETOS E CONSTRUÇÕES LTDA		
	FOLHA:	51 de 114		
	OBRA:	TRECHO DE ADUTORA NA ZONA RURAL DE PEDRA BRANCA-CE		
	DATA:	24/09/2022		
AREA:	COMUNIDADE SÃO JOSÉ		REV:	0
TITULO:	CARACTERIZAÇÃO DE SOLO

REGISTRO FOTOGRÁFICO

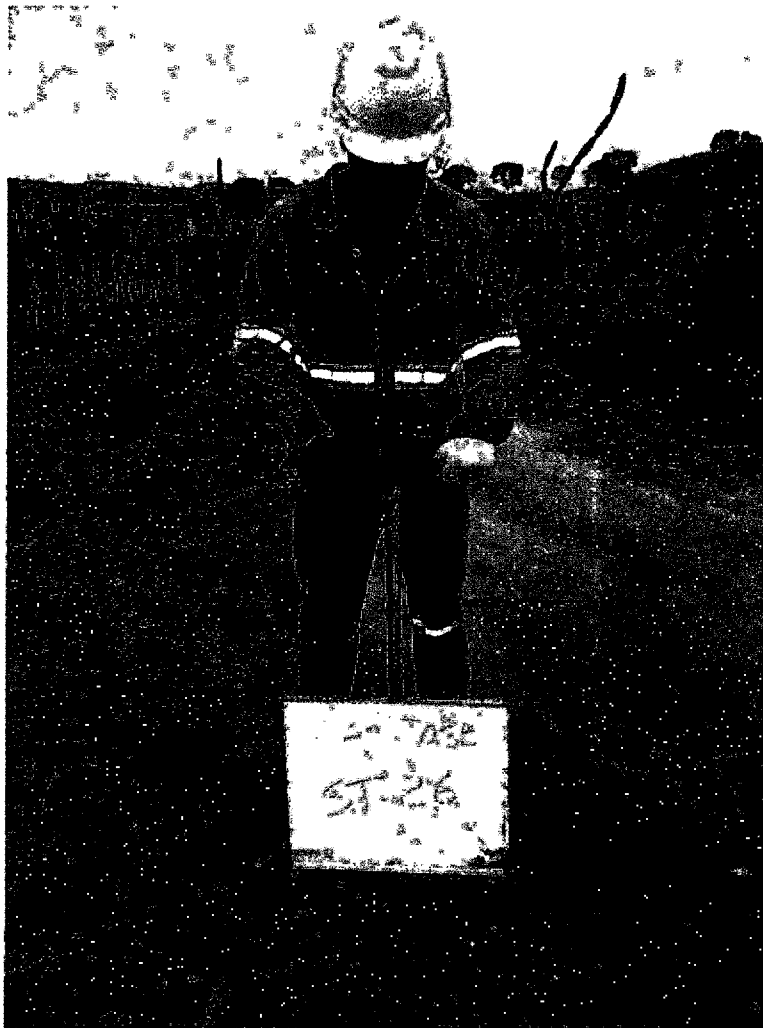
REGISTRO FOTOGRÁFICO

27. PERFIL INDIVIDUAL DA SONDAGEM: ST-027

Nº DE AMOSTRAS	PROF. DA CAMADA (m)	CLASSIFICAÇÃO DO MATERIAL	PERFIL GRÁFICO	NÍVEL DE ÁGUA	MUDANÇA DA CAMADA
1	0,00	IMPENETRÁVEL AO TRADO, ALTERAÇÃO ROCHOSA.

OBS: CATEGORIA DO MATERIAL ANALISADO: MATERIAL DE 3ª CATEGORIA (100%)

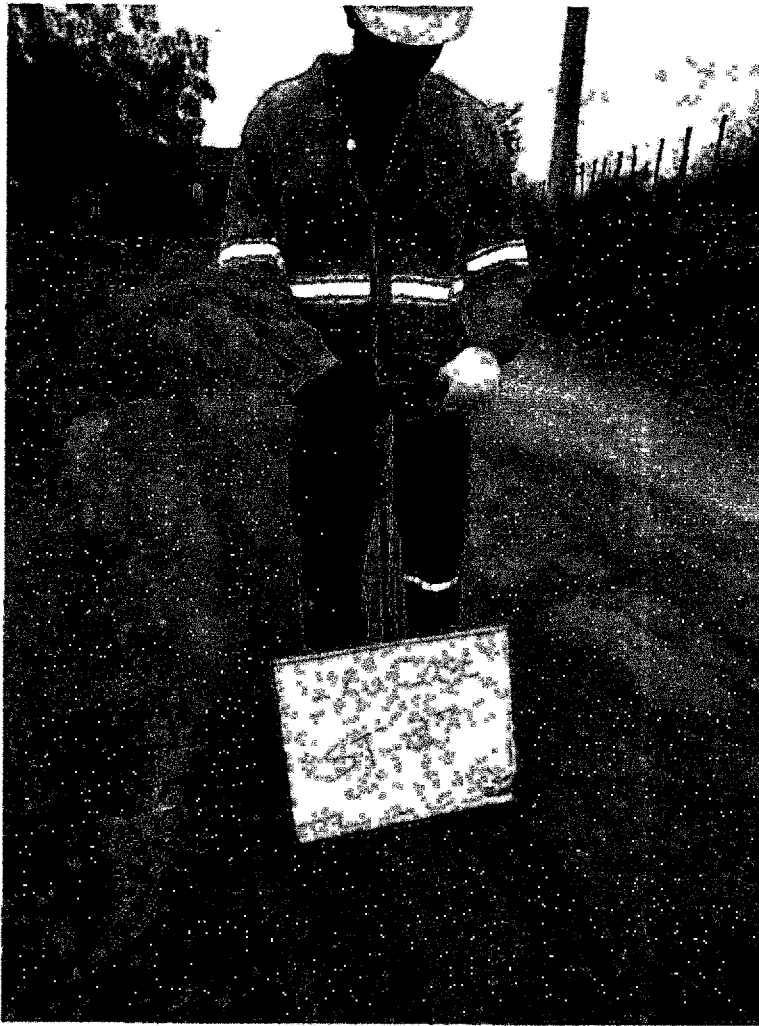
REGISTRO FOTOGRÁFICO

28. PERFIL INDIVIDUAL DA SONDAGEM: ST-028

Nº DE AMOSTRAS	PROF. DA CAMADA (m)	CLASSIFICAÇÃO DO MATERIAL	PERFIL GRÁFICO	NÍVEL DE ÁGUA	MUDANÇA DA CAMADA
1	0,00	IMPENETRÁVEL AO TRADO, ALTERAÇÃO ROCHOSA.

OBS: CATEGORIA DO MATERIAL ANALISADO: MATERIAL DE 3ª CATEGORIA (100%)

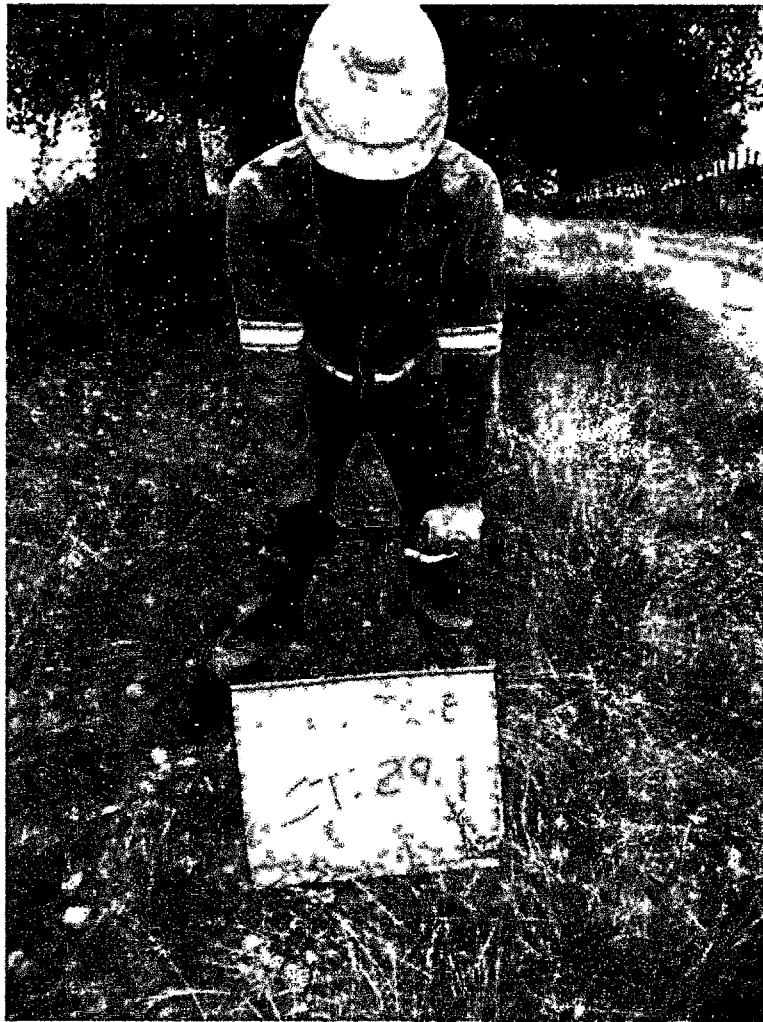
REGISTRO FOTOGRÁFICO

30. PERFIL INDIVIDUAL DA SONDAGEM: ST-030

Nº DE AMOSTRAS	PROF. DA CAMADA (m)	CLASSIFICAÇÃO DO MATERIAL	PERFIL GRÁFICO	NÍVEL DE ÁGUA	MUDANÇA DA CAMADA
1	0,30	Argila siltosa arenosa, de cor vermelha, muito compacto.

OBS: CATEGORIA DO MATERIAL ANALISADO: MATERIAL DE 1ª CATEGORIA (30%), MATERIAL DE 2ª CATEGORIA (20%) E MATERIAL DE 3ª CATEGORIA (50%)

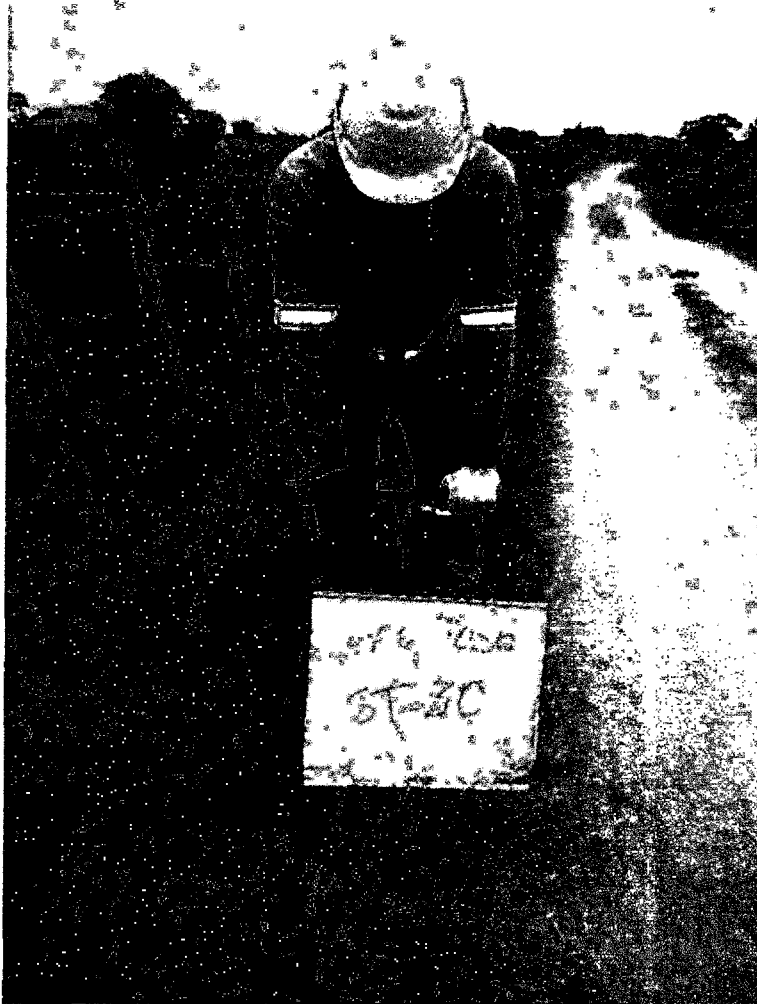
REGISTRO FOTOGRÁFICO

31. ERFIL INDIVIDUAL DA SONDAGEM: ST-031

Nº DE AMOSTRAS	PROF. DA CAMADA (m)	CLASSIFICAÇÃO DO MATERIAL	PERFIL GRÁFICO	NÍVEL DE ÁGUA	MUDANÇA DA CAMADA
1	0,00	Rocha

OBS: CATEGORIA DO MATERIAL ANALISADO: MATERIAL DE 3ª CATEGORIA (100%)

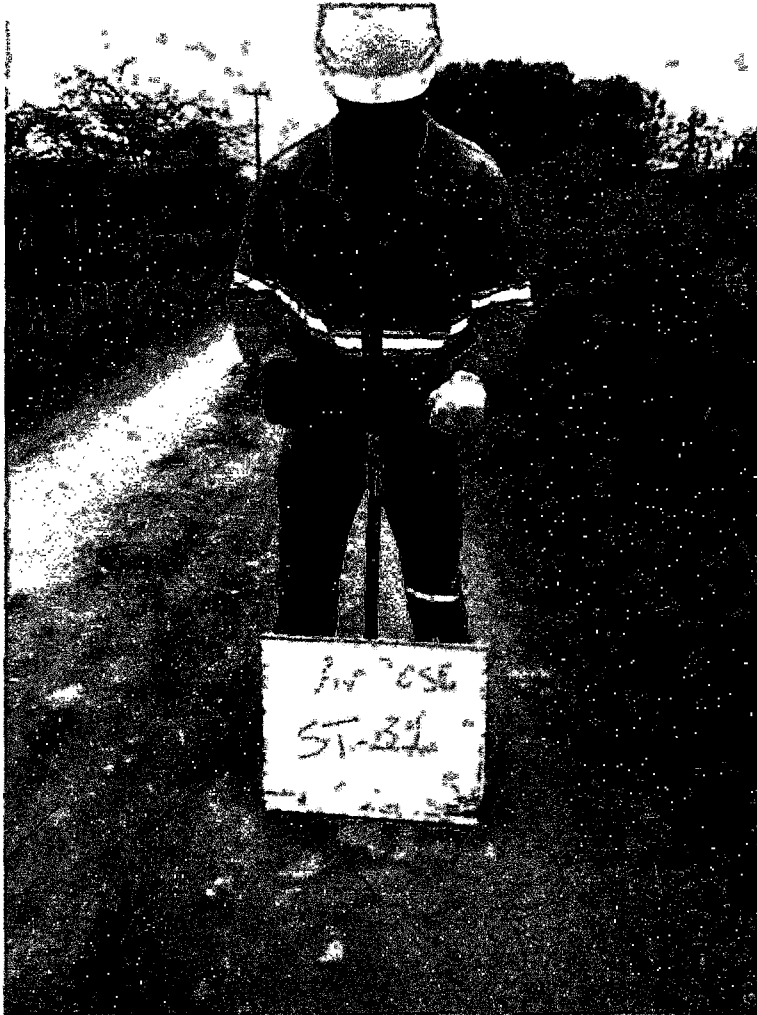
REGISTRO FOTOGRÁFICO

32. PERFIL INDIVIDUAL DA SONDAGEM: ST-032

Nº DE AMOSTRAS	PROF. DA CAMADA (m)	CLASSIFICAÇÃO DO MATERIAL	PERFIL GRÁFICO	NÍVEL DE ÁGUA	MUDANÇA DA CAMADA
1	0,00	Rocha

OBS: CATEGORIA DO MATERIAL ANALISADO: MATERIAL DE 3ª CATEGORIA (100%)

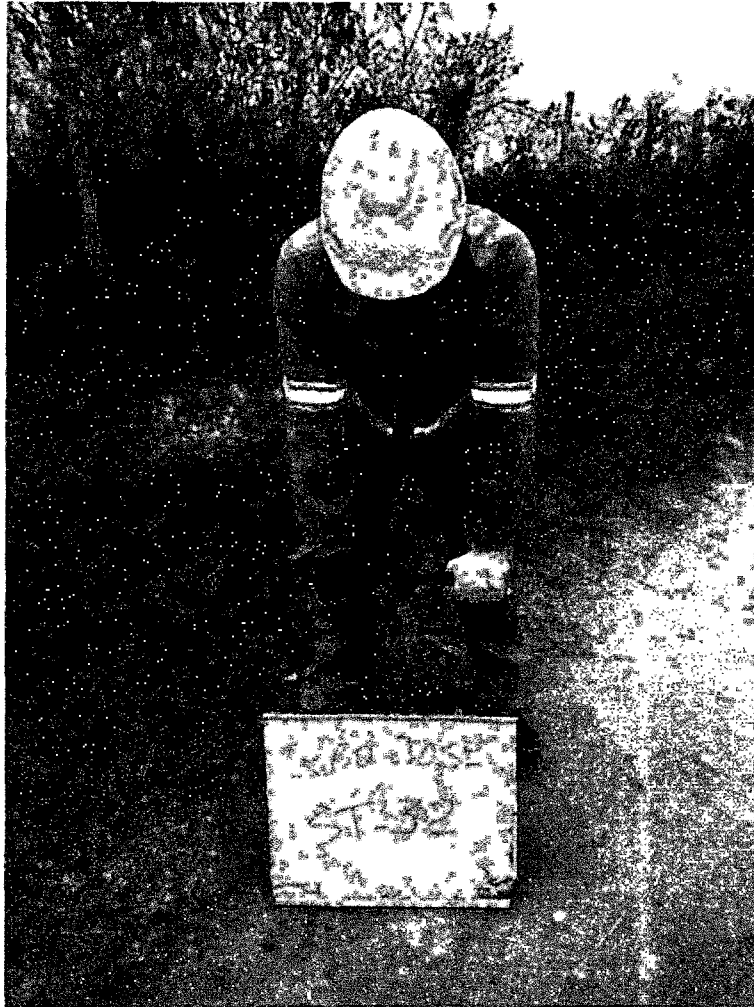
REGISTRO FOTOGRÁFICO

33. PERFIL INDIVIDUAL DA SONDAGEM: ST-033

Nº DE AMOSTRAS	PROF. DA CAMADA (m)	CLASSIFICAÇÃO DO MATERIAL	PERFIL GRÁFICO	NÍVEL DE ÁGUA	MUDANÇA DA CAMADA
1	0,00	Rocha

OBS: CATEGORIA DO MATERIAL ANALISADO: MATERIAL DE 3ª CATEGORIA (100%)

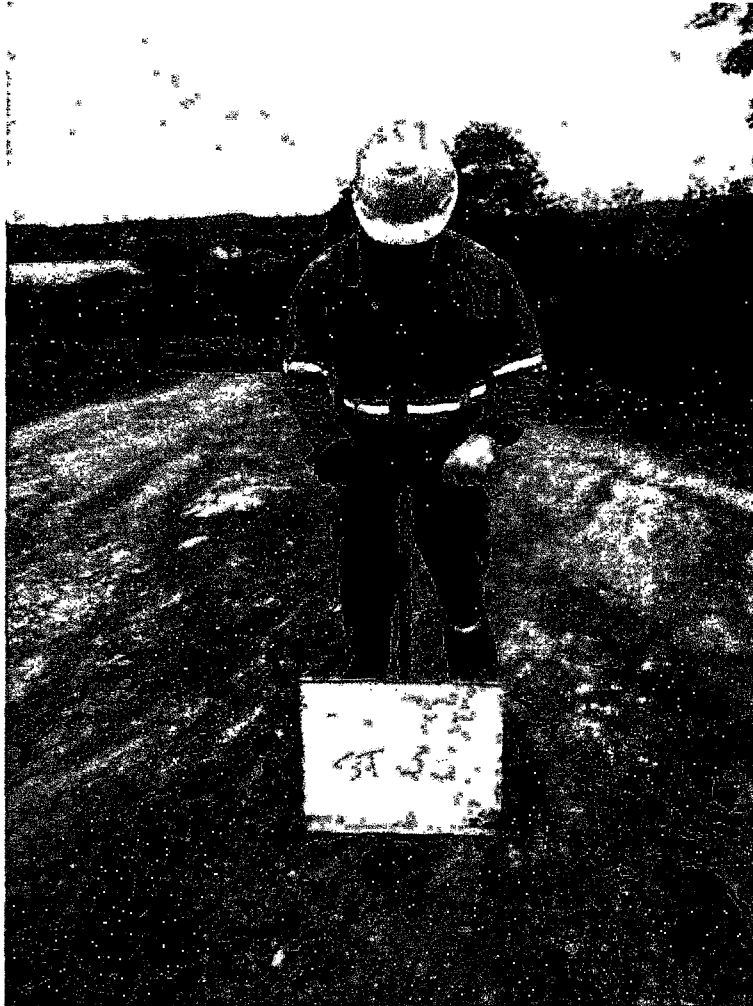
REGISTRO FOTOGRÁFICO

34. PERFIL INDIVIDUAL DA SONDAGEM: ST-034

Nº DE AMOSTRAS	PROF. DA CAMADA (m)	CLASSIFICAÇÃO DO MATERIAL	PERFIL GRÁFICO	NÍVEL DE ÁGUA	MUDANÇA DA CAMADA
1	0,00	Rocha

OBS: CATEGORIA DO MATERIAL ANALISADO: MATERIAL DE 3ª CATEGORIA (100%)
