INTERPRETAÇÃO DO TESTE DE BOMBEAMENTO

LAUDO DE ANÁLISE DE ÁGUA – PT 02

Sistema de Abastecimento de Água
São José - Município de Pedra Branca - CE

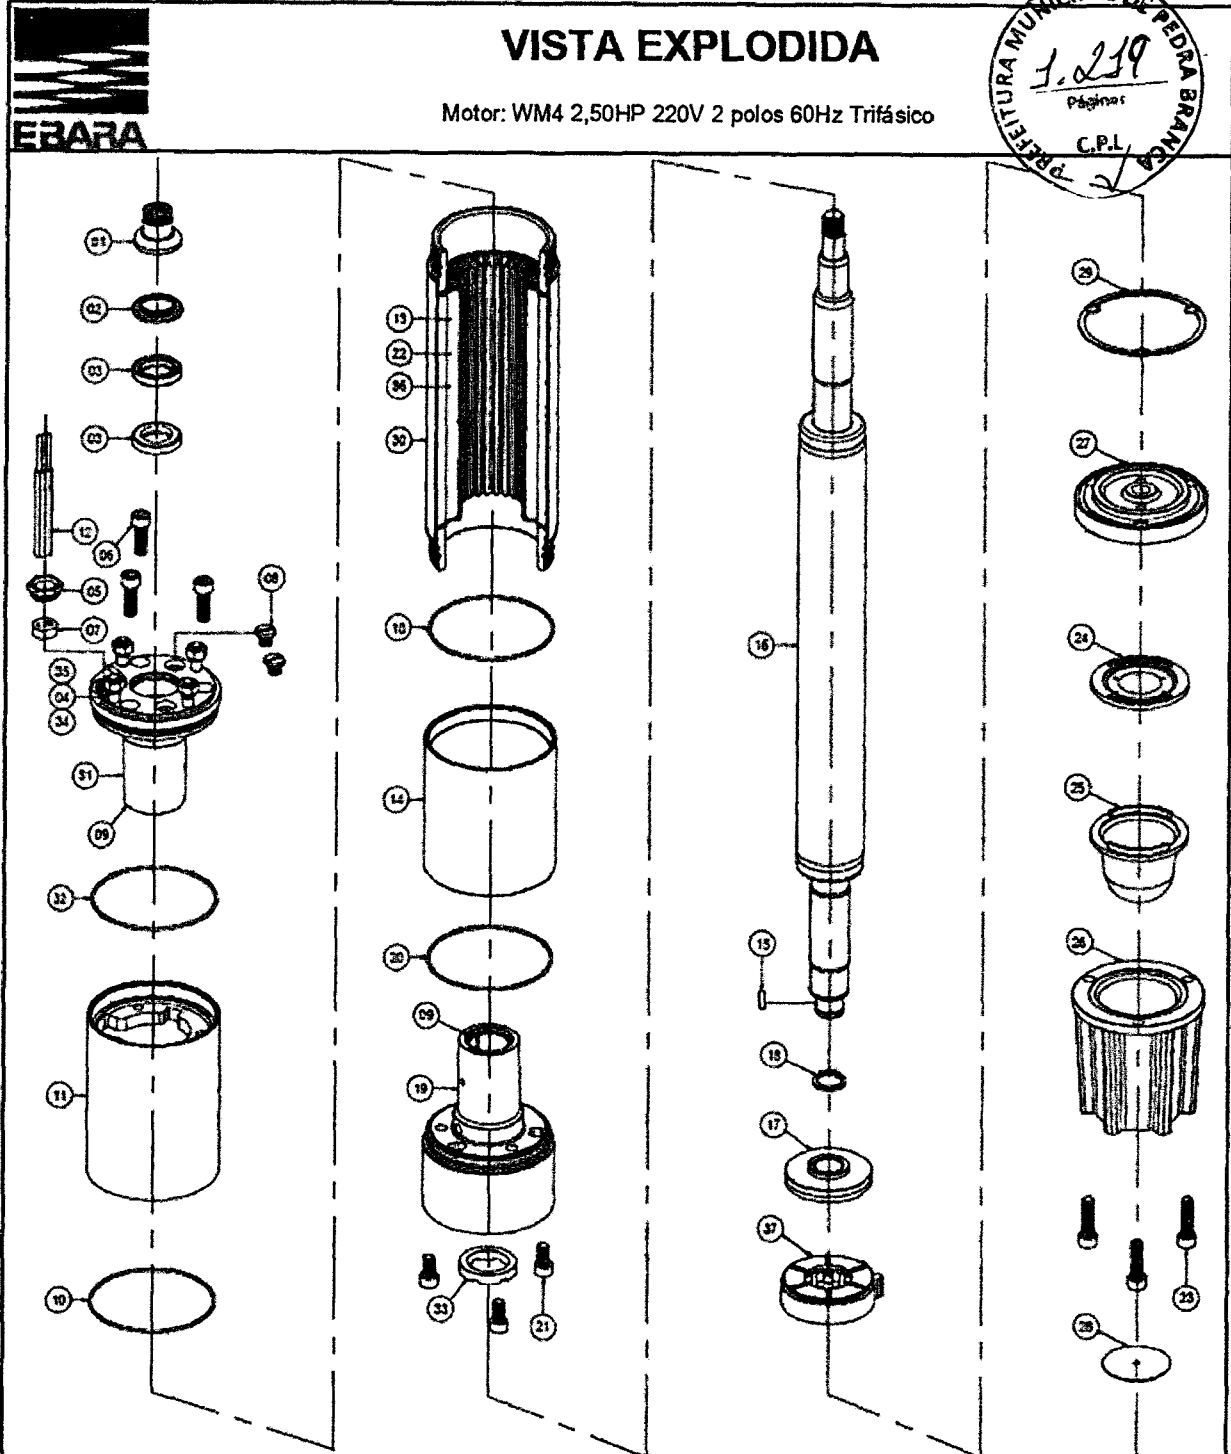
| Núm. | Descrição | Qtde | It Código | Material | Observação | Opç |
| 01 | SINO AFASTADOR DE AREIA | 1 | SWM41-7020 | AÇO CARBONO/NBR | - | |

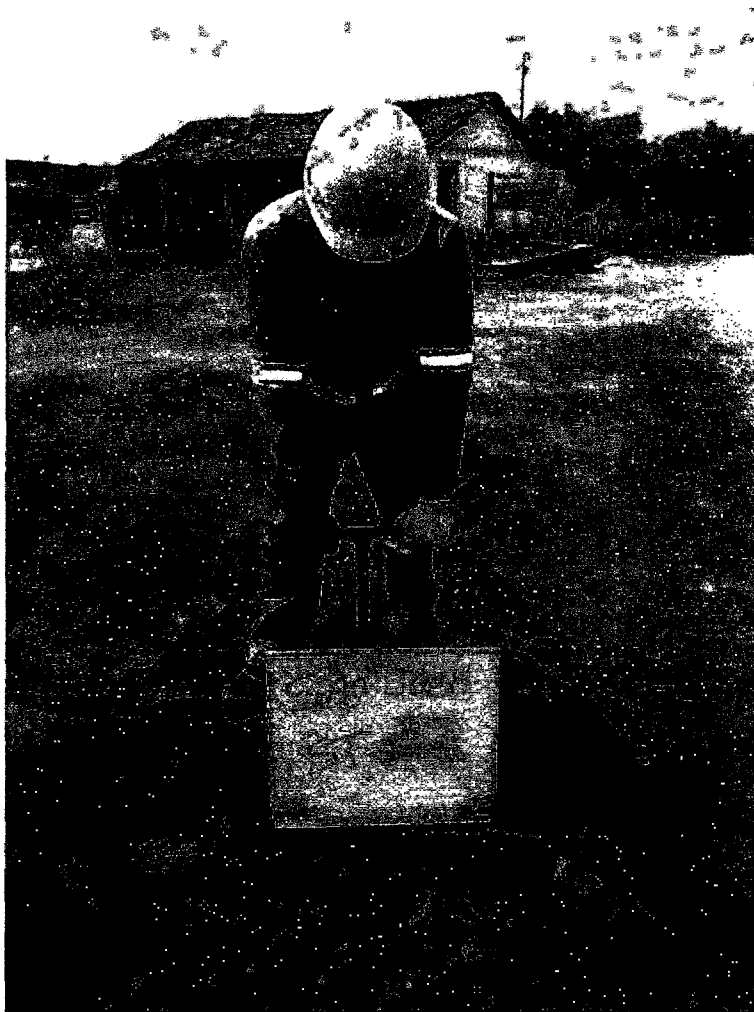
17.2 REGISTRO FOTOGRÁFICO

| Nº DE AMOSTRAS | PROF. DA CAMADA (m) | CLASSIFICAÇÃO DO MATERIAL | PERFIL GRÁFICO | NÍVEL DE ÁGUA | MUDANÇA DA CAMADA |
| 1 | 0,00 | IMPENETRÁVEL AO TRADO, ALTERAÇÃO ROCHOSA. | | | |

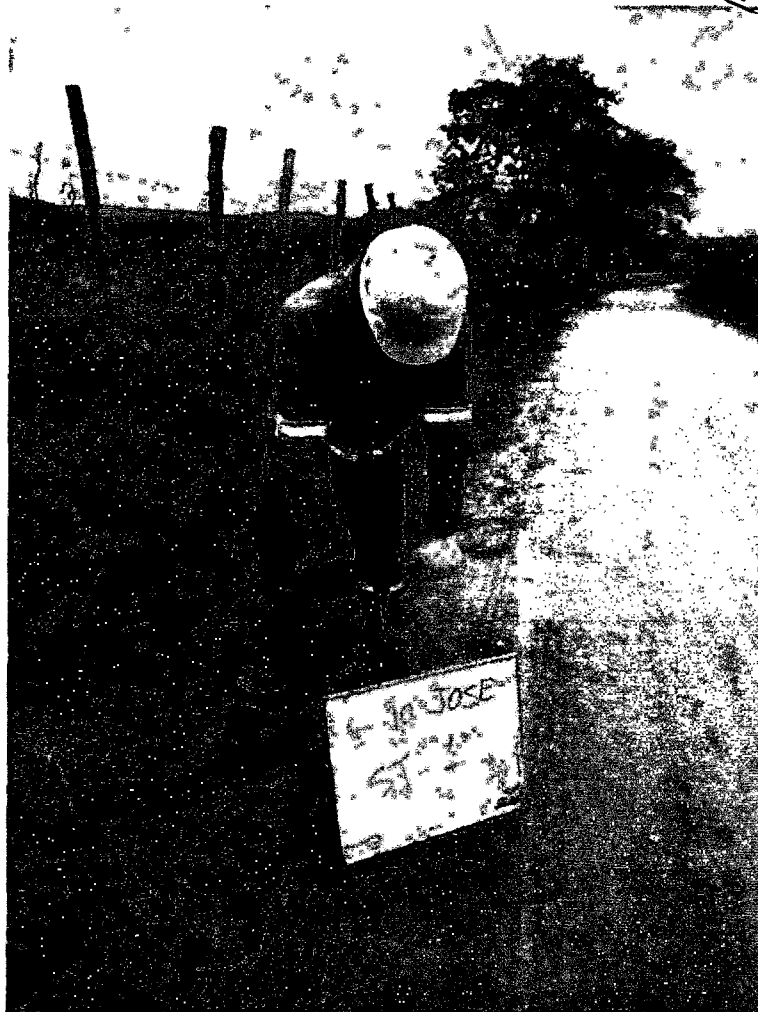
18.2 REGISTRO FOTOGRÁFICO

| Nº DE AMOSTRAS | PROF. DA CAMADA (m) | CLASSIFICAÇÃO DO MATERIAL | PERFIL GRÁFICO | NÍVEL DE ÁGUA | ALTURA DA CAMADA |
| 1 | 1,00 | Argila, siltsosa, de cor cinza, muito compacto. | | | |

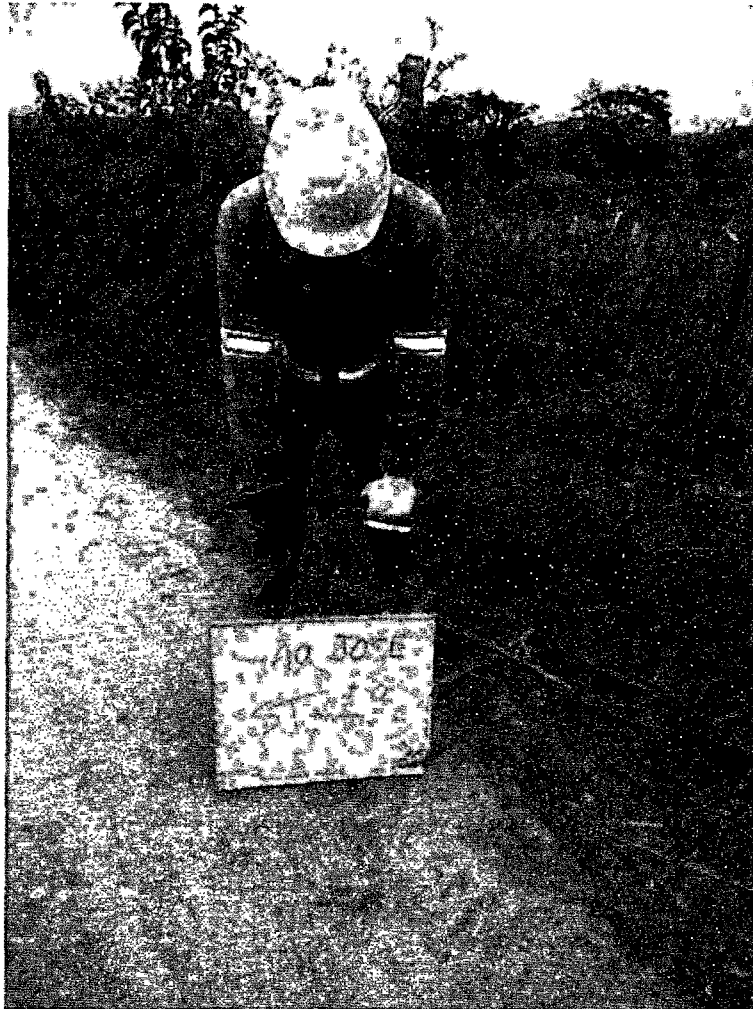
REGISTRO FOTOGRÁFICO

| Nº DE AMOSTRAS | PROF. DA CAMADA (m) | CLASSIFICAÇÃO DO MATERIAL | PERFIL GRÁFICO | NÍVEL DE ÁGUA | MUDANÇA DA CAMADA |
| 1 | 1,00 | Argila, siltsosa, de cor cinza, muito compacto. | | | |

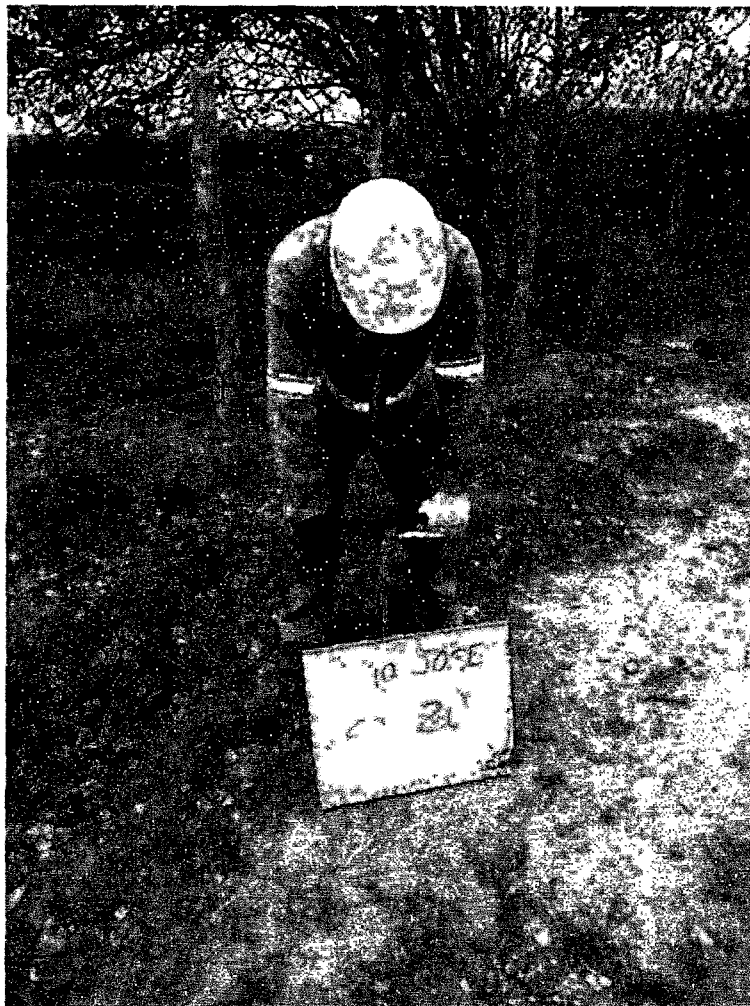
REGISTRO FOTOGRÁFICO

| Nº DE AMOSTRAS | PROF. DA CAMADA (m) | CLASSIFICAÇÃO DO MATERIAL | PERFIL GRÁFICO | NÍVEL DE ÁGUA | MUDANÇA DA CAMADA |
| 1 | 1,00 | Argila, siltosa, de cor cinza, muito compacto. | | | |

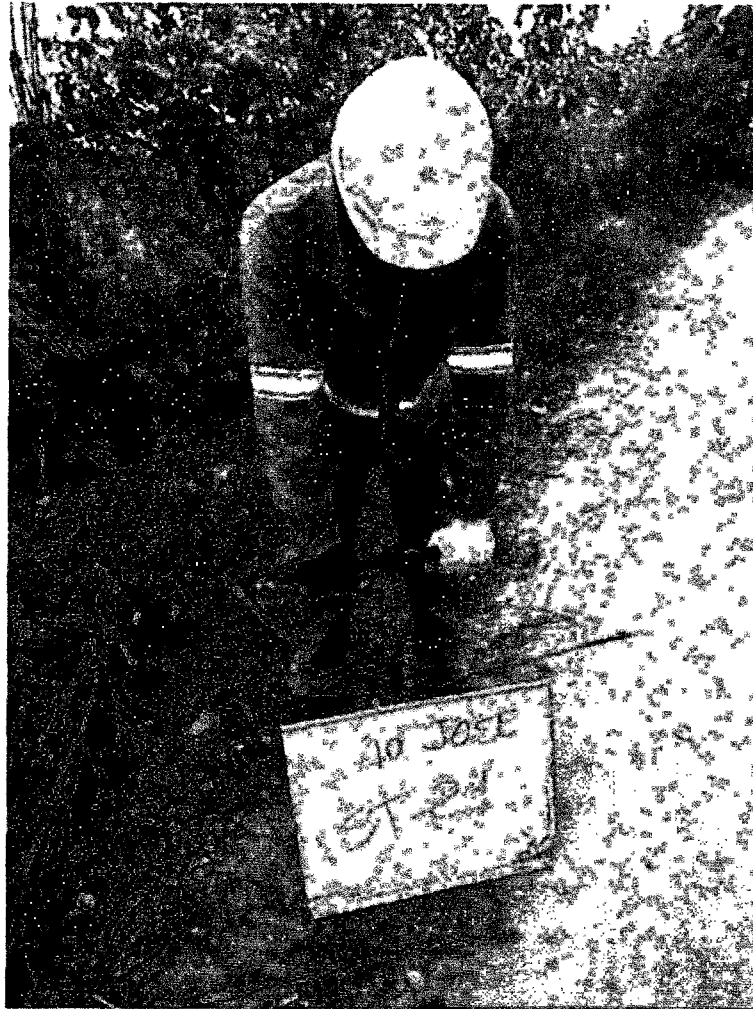
REGISTRO FOTOGRÁFICO

| Nº DE AMOSTRAS | PROF. DA CAMADA (m) | CLASSIFICAÇÃO DO MATERIAL | PERFIL GRÁFICO | NÍVEL DE ÁGUA | MUDANÇA DA CAMADA |
| 1 | 0,00 | IMPENETRÁVEL AO TRADO, ALTERAÇÃO ROCHOSA. | | | |
